# *IKT-Warentest*

## *Reparaturverfahren für Hauptkanäle*

*(DN 200 – DN 600)*

### *Kurzfassung*

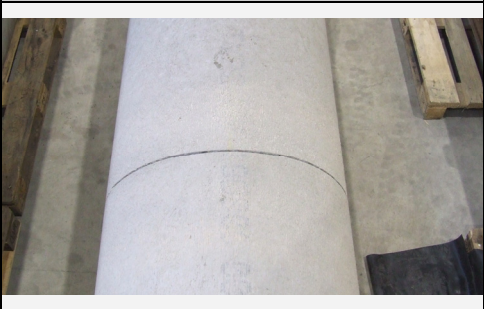
<ul style="list-style-type: none"> <li>➤ Querriss in Rohrmitte bis unter beide Kämpfer</li> </ul>
2

Tab. 6: Schadensbilder in den Betonteststrecken

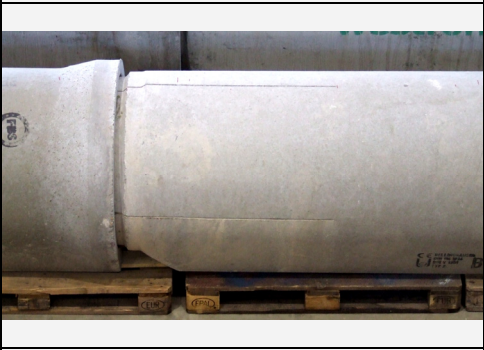
<ul style="list-style-type: none"> <li>➤ von der Muffe ausgehender Längsriss im Rohrscheitel, Länge ca. 100 cm</li> <li>➤ von der Muffe ausgehender Längsriss im Kämpfer, Länge ca. 100 cm</li> <li>➤ zusätzlich für Beton DN 300: undichte Muffe (Entfernung der Dichtung)</li> </ul>
3

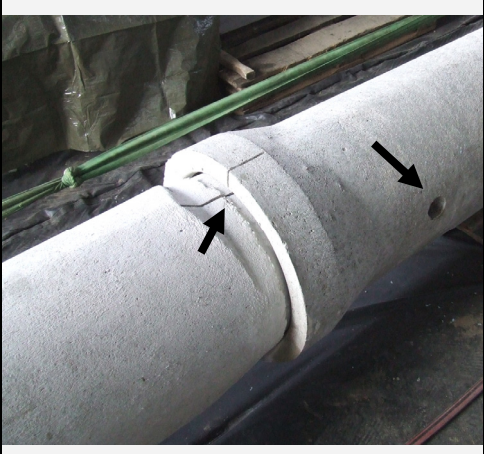
<ul style="list-style-type: none"> <li>➤ über die Rohrverbindung fortgesetzter Längsriss im Rohrscheitel, Gesamtlänge ca. 20 cm</li> <li>➤ undichte Muffe (Entfernung der Dichtung)</li> <li>➤ seitlicher Ausbruch im Abstand von ca. 50 cm von der Muffe, 5 cm Durchmesser</li> </ul>

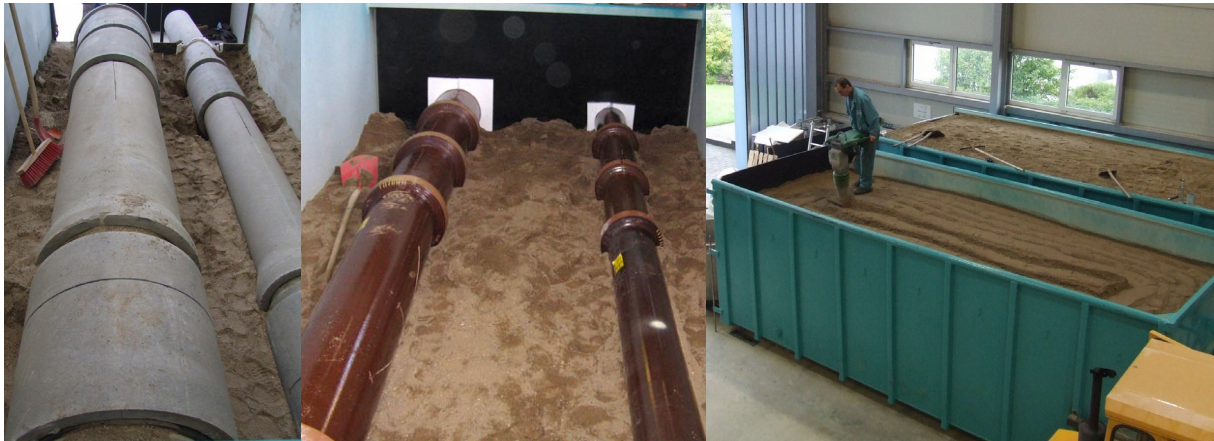
Abb. 1: Teststreckenaufbau für die Injektions- und Spachtel-/Verpressverfahren

Die Länge der Teststrecken betrug für die Kurzliner und Innenmanschetten ca. 12 m und für die Injektions- und Spachtel-/Verpressverfahren ca. 7 m zuzüglich der Endschächte.

Die Teststrecken für die Injektions- bzw. Spachtel-/Verpressverfahren wurden in Stahlcontainern mit Sandüberdeckung eingebaut, da bei diesen Verfahren teils gezielt Harz in das umliegende Erdreich gepresst wird und unter Einschluss des Bodens aushärtet.

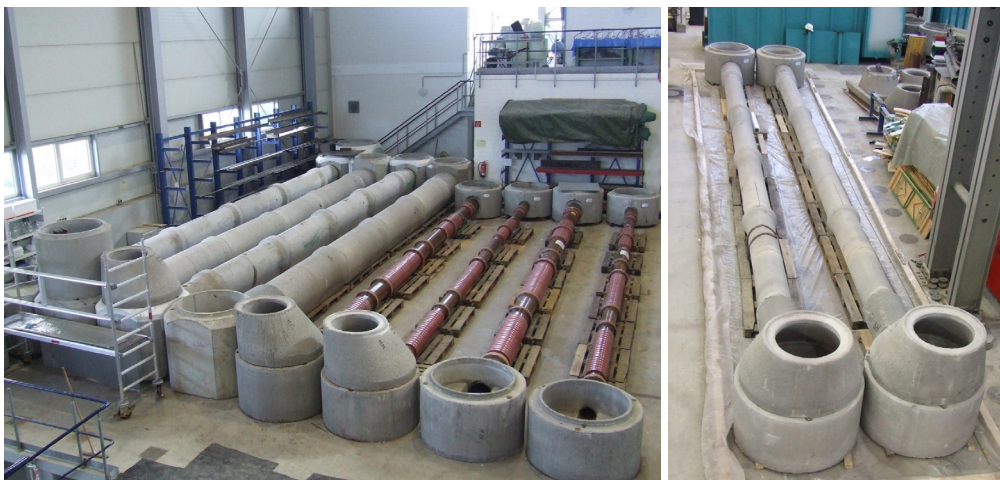
Abb. 2: Teststreckenaufbau für die Innenmanschetten und Kurzliner

Bei den Kurzlinern und Innenmanschetten, bei denen der Boden nicht Bestandteil des Sanierungsergebnisses ist, wurden die Teststrecken auf dem Hallenboden aufgelagert. Die Beton-teststrecken wurden komplett freiliegend aufgebaut und somit die Situation „gestörte Rohrbettung“ mit fehlendem anstehenden Boden simuliert. Bei den Steinzeugstrecken wurde die Situation „intakte Rohrbettung“ durch eine mit FE-Modellen berechnete Ummantelung im Bereich der Schadstellen aus EPDM-Gummimatten und Stahlbändern nachgebildet. Im Fall einer Scherbenbildung durch den Innendruck des Sanierungspackers soll die Ummantelung radiale Verschiebungen nach außen zulassen, wie es der Bettungswirkung eines Rohr-Boden-Systems entspräche.
